安全警告: レスキューブライダル

- ・ ダイニーマ製ソロ用レスキューブライダル:商品コード ELESOLODYNEEMA
- ・ ダイニーマ製タンデム用レスキューブライダルY型:商品コード ELEBIY
- ・ ダイニーマ製タンデム用レスキューブライダルH型:商品コード ELEBIH

レスキューブライダルに安全縫製が欠如している可能性

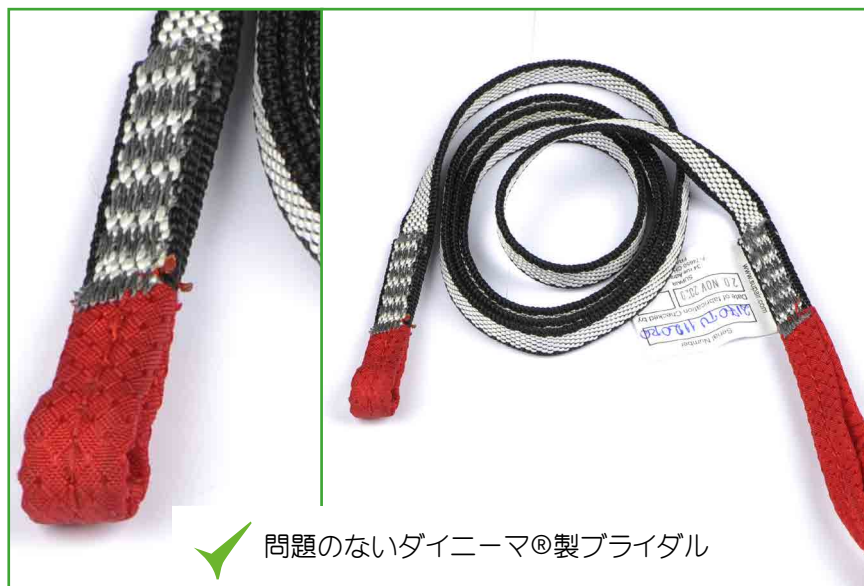
問題のないダイニーマ®製ブライダル

右の写真に示される安全縫製(グレーのミン糸)が存在しているかを確認する必要があります。そのためには、ハーネスとブライダル接続部およびパラシュートとブライダルの接続部にアクセスしなければなりません。

明瞭に6本の安全縫製が両端のループそれぞれに存在することを確認する

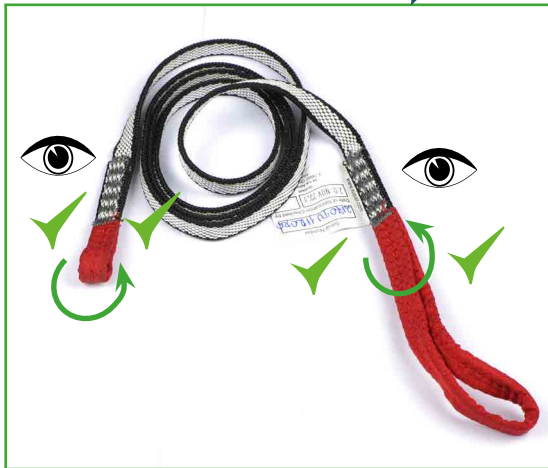
はい

私のブライダルの両端のループは適合している？

ブライダルを正しくハーネスに収納してチェックは終了。
